# YES 車輛認證書

認證編號 CPF7102025A043

| 廠牌 Make | TOYOTA |
| 車型 Model | VIOS |

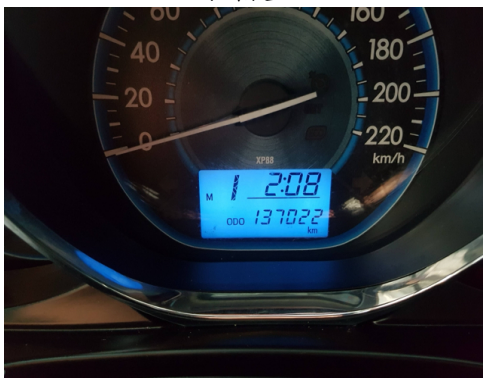
| 現況實車里程 Mileage<br>(僅揭露，不具保證效力) | 137,022 |

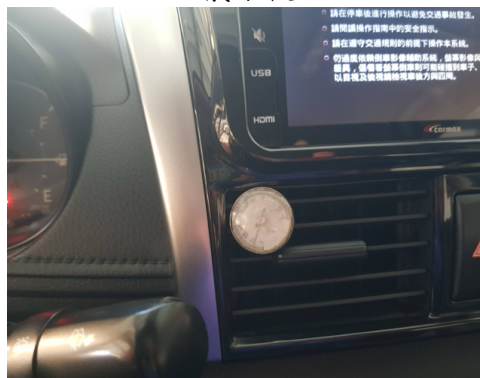
空調溫度

| 5. 前空調風速開關各段風速 | 正常 | 6. 前空調冷氣作動中央出風口溫度 | 7°C |
