認證編號 CPF7102025A051

## 車輛資料 Vehicle Information

## 車輛認證總結報告 Vehicle Inspection Findings

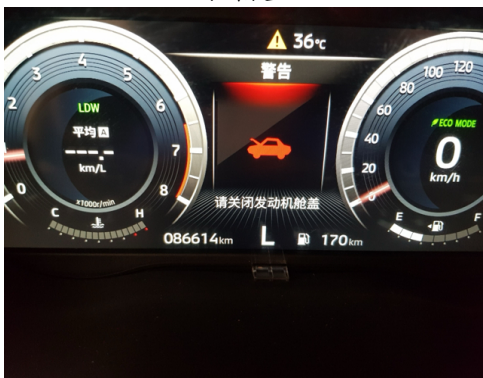
| 現況實車里程 Mileage<br>(僅揭露，不具保證效力) | 86,614 |

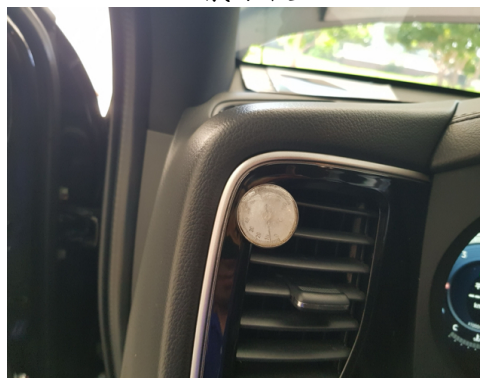
空調溫度

| 5. 前空調風速開關各段風速 | 正常 | 6. 前空調冷氣作動中央出風口溫度 | 7°C |
