認證編號 CPF7102025A056

## 車輛資料 Vehicle Information

## 車輛認證總結報告 Vehicle Inspection Findings

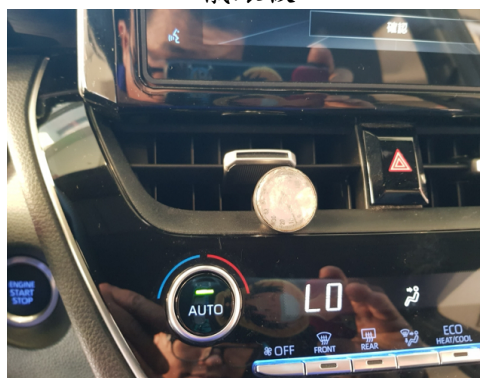
空調溫度

| 5. 前空調風速開關各段風速 | 正常 | 6. 前空調冷氣作動中央出風口溫度 | 7°C |
