# YES 車輛認證書

認證編號 CPF7102025A070

| 車型 Model | MAZDA3 |
| 年份 Year | 2016/05 |

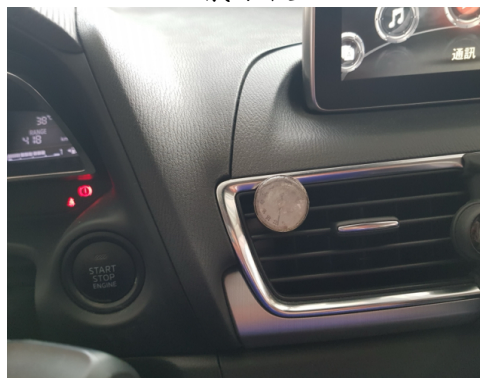
空調溫度

| 5. 前空調風速開關各段風速 | 正常 | 6. 前空調冷氣作動中央出風口溫度 | 7°C |
