# YES 車輛認證書

認證編號 CPF7102025A073

| 車型 Model | VIOS |
| 年份 Year | 2020/09 |

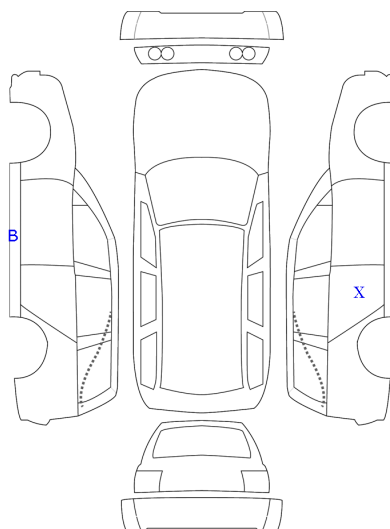
車體外觀圖

本車輛無泡水跡象。
