# YES 車輛認證書

認證編號 CPF7102025A074

| 廠牌 Make | HYUNDAI |
| 車型 Model | ELANTRA |

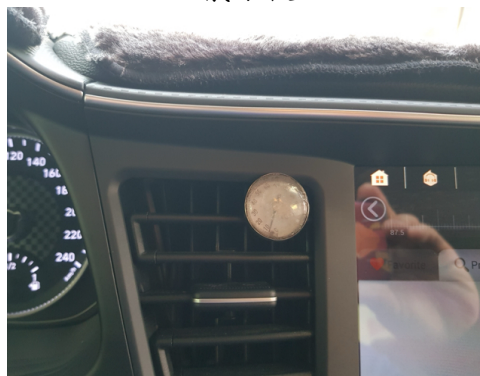
空調溫度

| 5. 前空調風速開關各段風速 | 正常 | 6. 前空調冷氣作動中央出風口溫度 | 7°C |
