認證編號 CPF7102025A082

## 車輛資料 Vehicle Information

## 車輛認證總結報告 Vehicle Inspection Findings

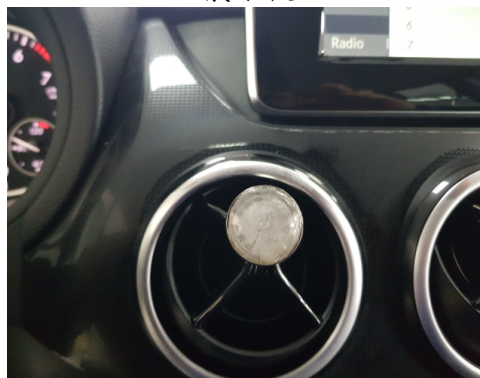
空調溫度

| 5. 前空調風速開關各段風速 | 正常 | 6. 前空調冷氣作動中央出風口溫度 | 7°C |
