認證編號 CPF7102025A083

## 車輛資料 Vehicle Information

## 車輛認證總結報告 Vehicle Inspection Findings

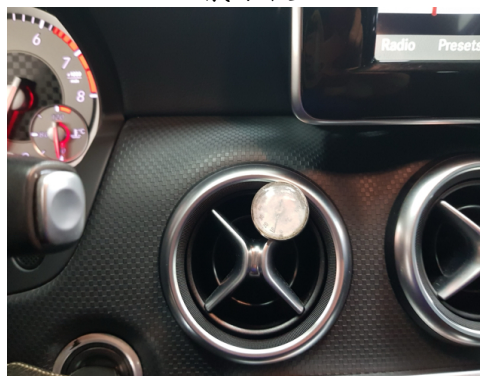
空調溫度

| 5. 前空調風速開關各段風速 | 正常 | 6. 前空調冷氣作動中央出風口溫度 | 7°C |
