認證編號 CPF7102025A084

## 車輛資料 Vehicle Information

## 車輛認證總結報告 Vehicle Inspection Findings

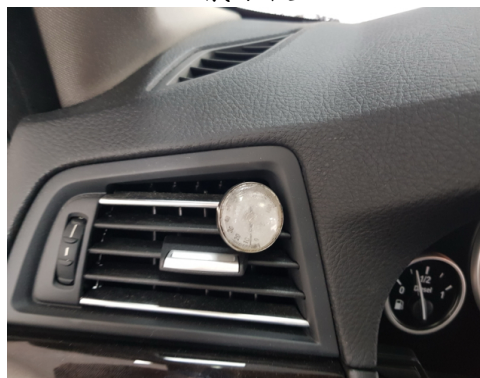
空調溫度

| 5. 前空調風速開關各段風速 | 正常 | 6. 前空調冷氣作動中央出風口溫度 | 7°C |
