認證編號 CPF7102025A086

## 車輛資料 Vehicle Information

## 車輛認證總結報告 Vehicle Inspection Findings

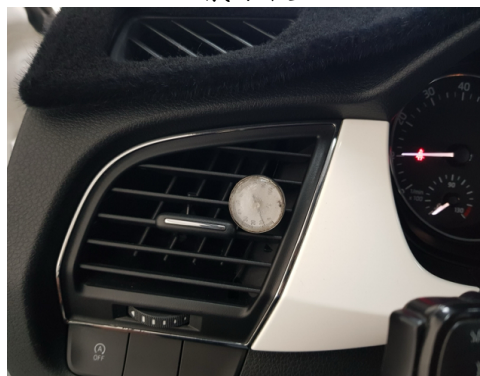
空調溫度

| 5. 前空調風速開關各段風速 | 正常 | 6. 前空調冷氣作動中央出風口溫度 | 7°C |
