認證編號 CPF7102025A088

## 車輛資料 Vehicle Information

## 車輛認證總結報告 Vehicle Inspection Findings

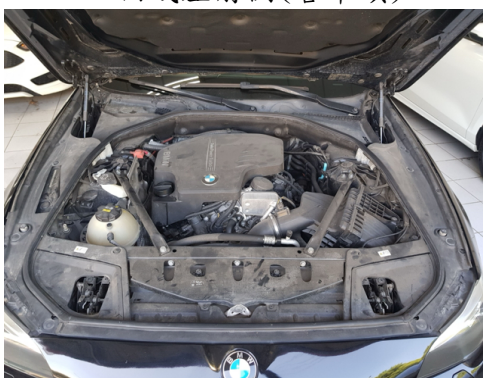
引擎室

| 5. 外觀有無漏油/水跡象 | 異常 | 6. 運轉時有無抖動或異常聲響 | 正常 |

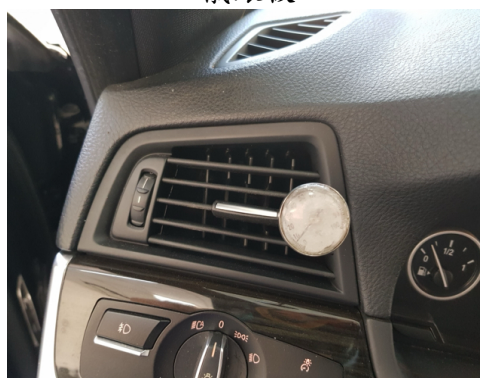
空調溫度

| 5. 前空調風速開關各段風速 | 正常 | 6. 前空調冷氣作動中央出風口溫度 | 7°C |
