認證編號 CPF7102025A090

## 車輛資料 Vehicle Information

## 車輛認證總結報告 Vehicle Inspection Findings

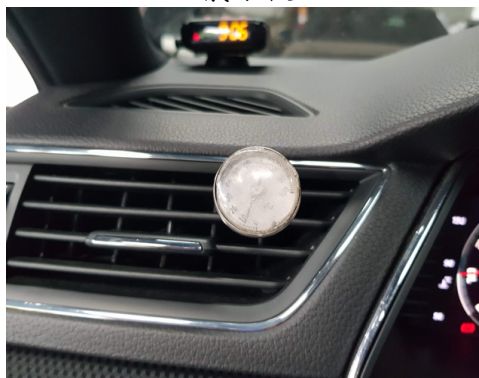
空調溫度

| 5. 前空調風速開關各段風速 | 正常 | 6. 前空調冷氣作動中央出風口溫度 | 7°C |
