認證編號 CPF7102025A093

## 車輛資料 Vehicle Information

| 車型 Model | HR-V |

## 車輛認證總結報告 Vehicle Inspection Findings

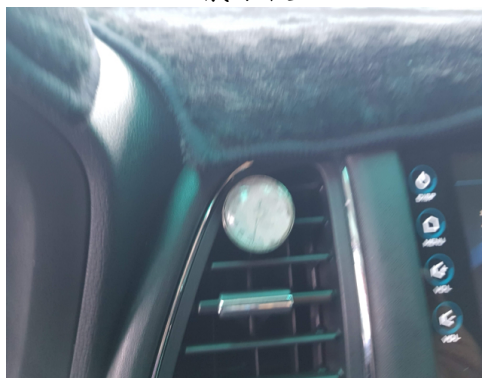
空調溫度

| 5. 前空調風速開關各段風速 | 正常 | 6. 前空調冷氣作動中央出風口溫度 | 7°C |
