# YES 車輛查定報告

## 車輛認證總結報告 Vehicle Inspection Findings

廠牌：SUBARU  
排檔型式：手自排  
儀表里程數：132,124

車型：WRX  
引擎號碼：無引擎號碼  
車身號碼：JF1VAGL85FG00\*\*\*\*

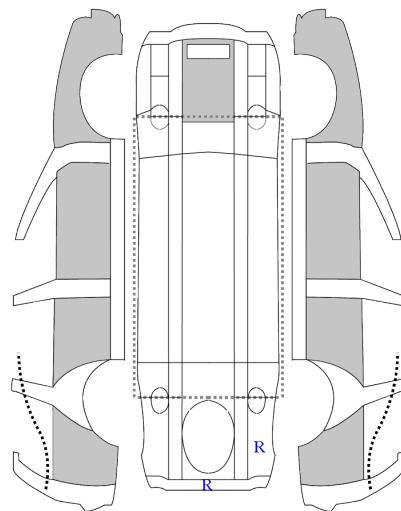
車骨結構圖

無此檢查項目  
無任何異常之痕跡。  
無任何泡水之痕跡。  
異常

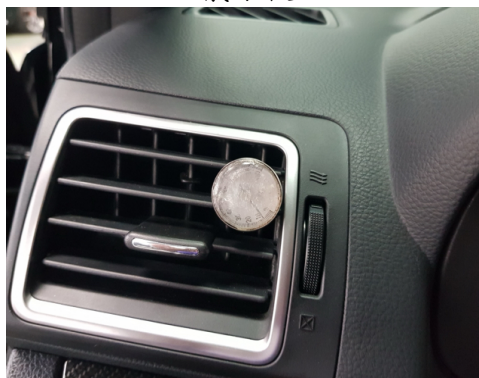
空調溫度

| 5. 前空調風速開關各段風速 | 正常 | 6. 前空調冷氣作動中央出風口溫度 | 7°C |
