認證編號 CPF7102025A111

## 車輛資料 Vehicle Information

## 車輛認證總結報告 Vehicle Inspection Findings

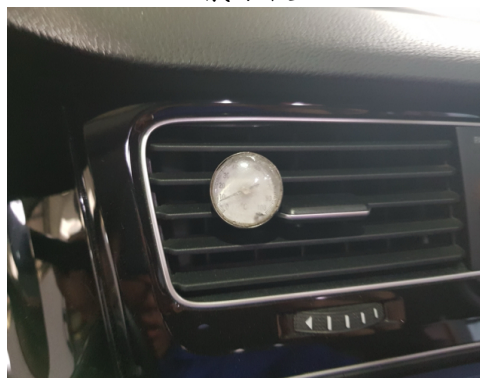
空調溫度

| 5. 前空調風速開關各段風速 | 正常 | 6. 前空調冷氣作動中央出風口溫度 | 7°C |
