認證編號 CPF7102025A117

## 車輛資料 Vehicle Information

## 車輛認證總結報告 Vehicle Inspection Findings

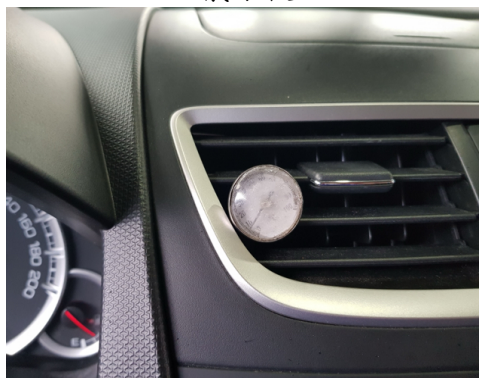
空調溫度

| 5. 前空調風速開關各段風速 | 正常 | 6. 前空調冷氣作動中央出風口溫度 | 7°C |
