# YES 車輛認證書

認證編號 CPF7102025A118

| 車型 Model | CX-3 |
| 年份 Year | 2016/04 |

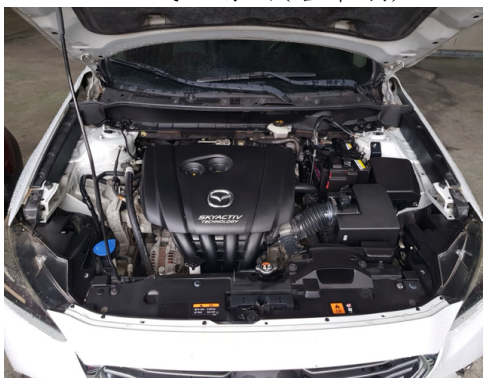
引擎室

| 5. 外觀有無漏油/水跡象 | 異常 | 6. 運轉時有無抖動或異常聲響 | 正常 |

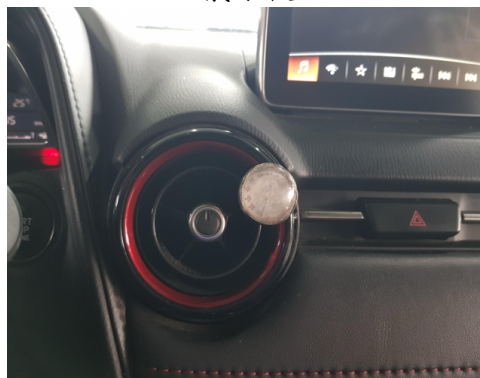
空調溫度

| 5. 前空調風速開關各段風速 | 正常 | 6. 前空調冷氣作動中央出風口溫度 | 7°C |
