# YES 車輛認證書

認證編號 CPF7102025A124

| 廠牌 Make | TOYOTA |
| 車型 Model | ALTIS |

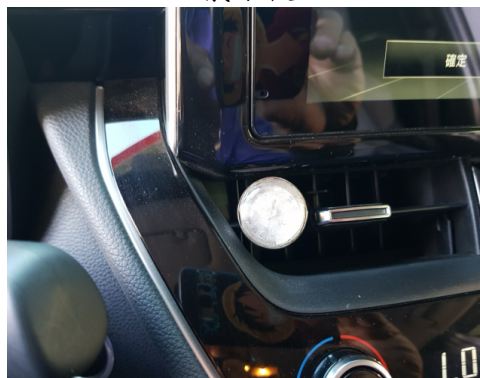
空調溫度

| 5. 前空調風速開關各段風速 | 正常 | 6. 前空調冷氣作動中央出風口溫度 | 7°C |
