認證編號 CPF7102025A128

## 車輛資料 Vehicle Information

## 車輛認證總結報告 Vehicle Inspection Findings

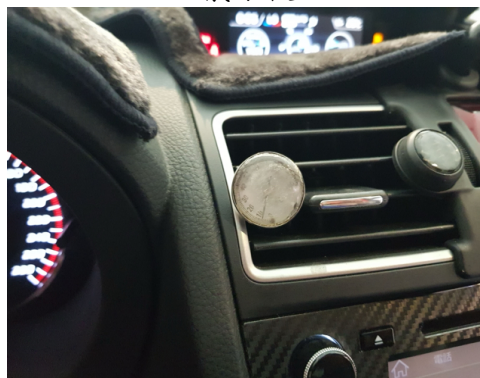
空調溫度

| 5. 前空調風速開關各段風速 | 正常 | 6. 前空調冷氣作動中央出風口溫度 | 7°C |
