# YES 車輛認證書

認證編號 CPF7102025A138

## 車輛資料 Vehicle Information

## 車輛認證總結報告 Vehicle Inspection Findings

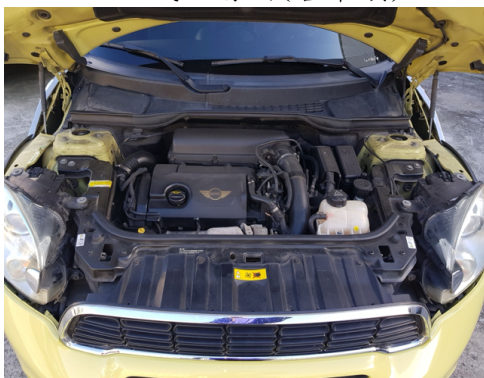
引擎室

| 5. 外觀有無漏油/水跡象 | 異常 | 6. 運轉時有無抖動或異常聲響 | 正常 |

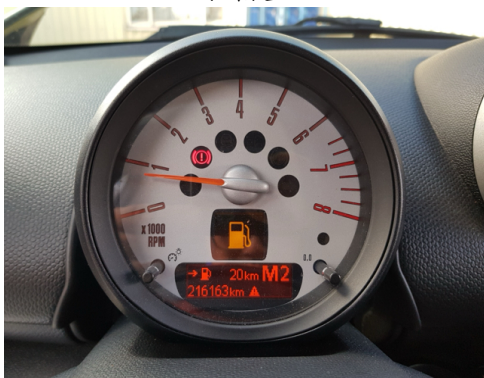
| 現況實車里程 Mileage<br>(僅揭露，不具保證效力) | 216,163 |

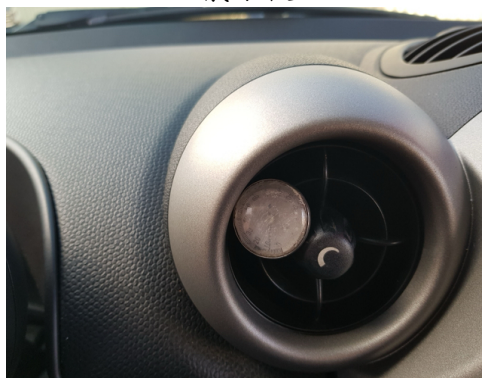
空調溫度

| 5. 前空調風速開關各段風速 | 正常 | 6. 前空調冷氣作動中央出風口溫度 | 7°C |
