## 車輛認證總結報告 Vehicle Inspection Findings

認證編號 CPF7102025B002

| 廠牌 Make | SKODA |
| 車型 Model | SUPERB |

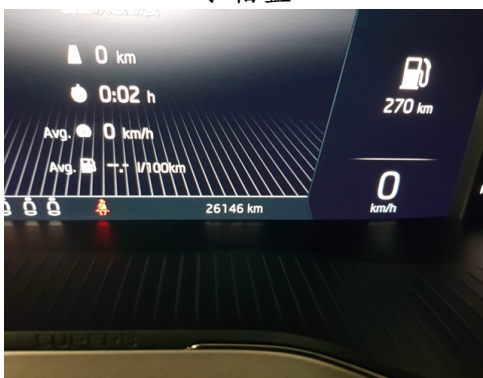
| 現況實車里程 Mileage<br>(僅揭露，不具保證效力) | 26,146 |

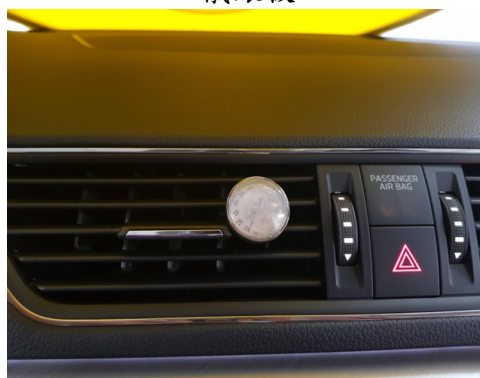
空調溫度

| 5. 前空調風速開關各段風速 | 正常 | 6. 前空調冷氣作動中央出風口溫度 | 7°C |
