# YES 車輛認證書

認證編號 CPF7102025B003

| 車型 Model | YARIS CROSS |

## 車輛認證總結報告 Vehicle Inspection Findings

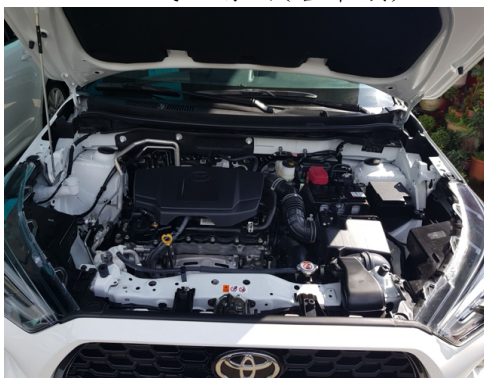
引擎室

| 5. 外觀有無漏油/水跡象 | 正常 | 6. 運轉時有無抖動或異常聲響 | 正常 |
| 7. 外觀有無修補或龜裂跡象 | 正常 | 8. 冷卻風扇作動有無異常 | 正常 |

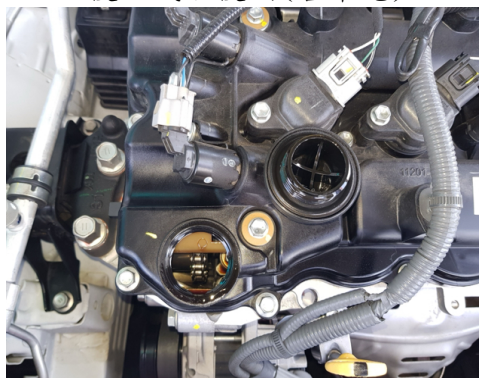
機油蓋

| 3. 警告指示燈有無異常作動 | 正常 | 4. 機油油量、油質有無異常 | 正常 |

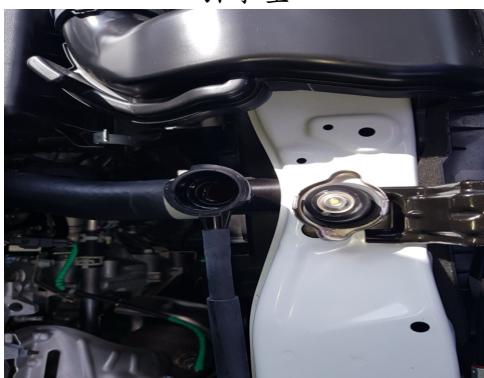
水箱蓋

| 11. 冷卻水有無添加防鏽劑 | 正常 | | |

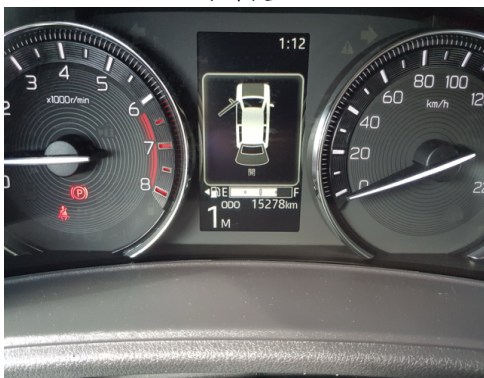
| 現況實車里程 Mileage<br>(僅揭露，不具保證效力) | 15,278 |

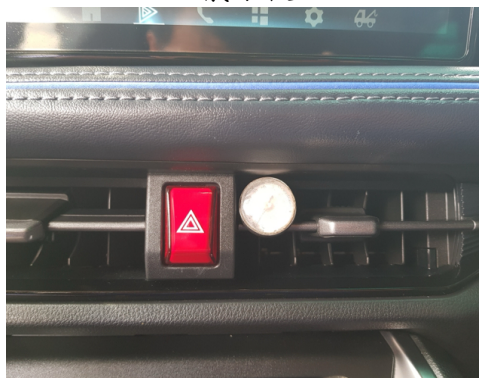
空調溫度

| 1. 檢查室外氣溫 | 25°C | 2. 後空調冷氣作動中央出風口溫度 | 無此項目 |
| 5. 前空調風速開關各段風速 | 正常 | 6. 前空調冷氣作動中央出風口溫度 | 7°C |
