認證編號 CPF7102025B006

## 車輛資料 Vehicle Information

## 車輛認證總結報告 Vehicle Inspection Findings

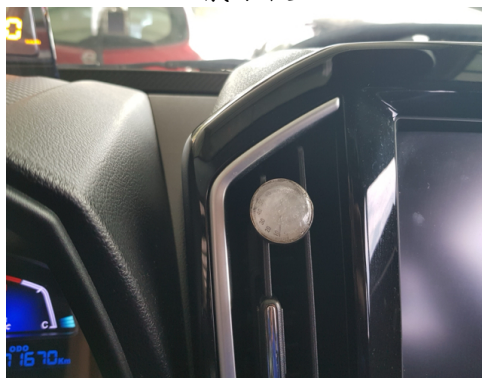
空調溫度

| 5. 前空調風速開關各段風速 | 正常 | 6. 前空調冷氣作動中央出風口溫度 | 7°C |
