認證編號 CPF7102025B011

## 車輛資料 Vehicle Information

## 車輛認證總結報告 Vehicle Inspection Findings

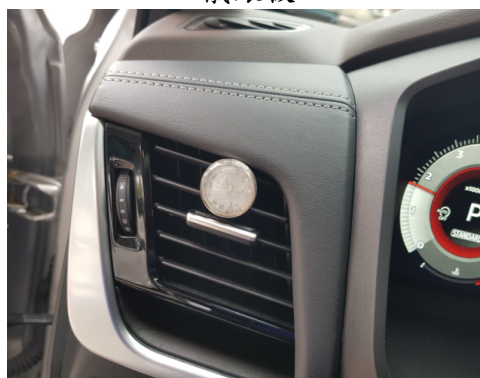
空調溫度

| 5. 前空調風速開關各段風速 | 正常 | 6. 前空調冷氣作動中央出風口溫度 | 7°C |
