認證編號 CPF7102025B012

## 車輛資料 Vehicle Information

## 車輛認證總結報告 Vehicle Inspection Findings

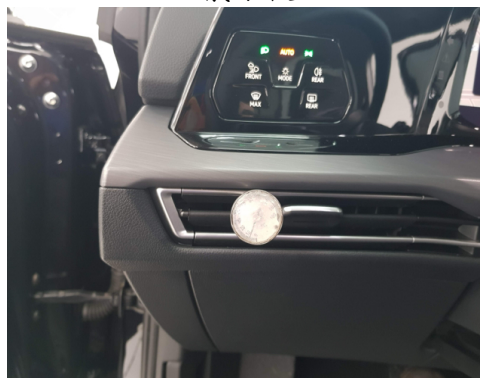
空調溫度

| 5. 前空調風速開關各段風速 | 正常 | 6. 前空調冷氣作動中央出風口溫度 | 7°C |
