認證編號 CPF7102025B017

## 車輛資料 Vehicle Information

| 車型 Model | C-HR |

## 車輛認證總結報告 Vehicle Inspection Findings

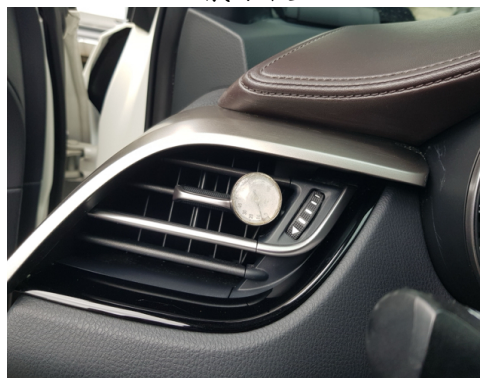
空調溫度

| 5. 前空調風速開關各段風速 | 正常 | 6. 前空調冷氣作動中央出風口溫度 | 7°C |
