認證編號 CPF7102025B018

## 車輛資料 Vehicle Information

## 車輛認證總結報告 Vehicle Inspection Findings

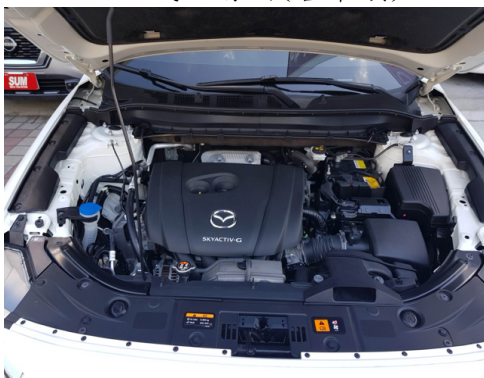
引擎室

| 5. 外觀有無漏油/水跡象 | 正常 | 6. 運轉時有無抖動或異常聲響 | 正常 |

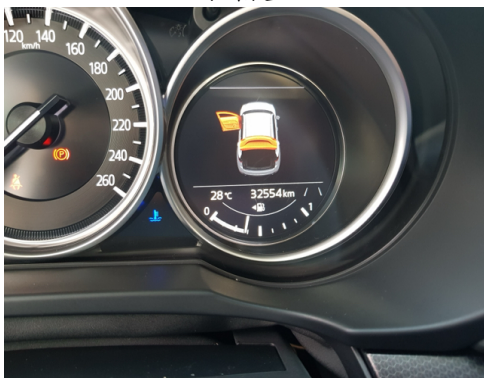
| 現況實車里程 Mileage<br>(僅揭露，不具保證效力) | 32,554 |

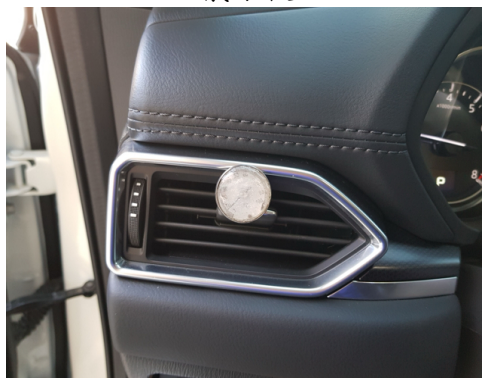
空調溫度

| 5. 前空調風速開關各段風速 | 正常 | 6. 前空調冷氣作動中央出風口溫度 | 7°C |
