# YES 車輛查定報告

## 車輛認證總結報告 Vehicle Inspection Findings

廠牌：NISSAN  
排檔型式：自排  
儀表里程數：137,793

車型：TIIDA  
引擎號碼：\*\*\*670619\*\*  
車身號碼：C12GHB03\*\*\*\*

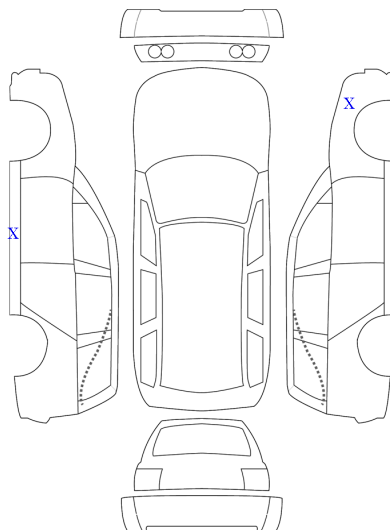
車體外觀圖

右前方有鈑修痕。  
左側有鈑修痕。

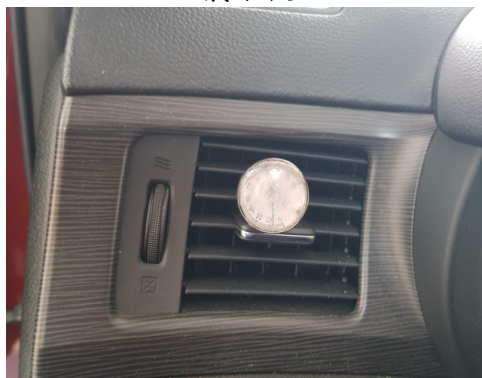
空調溫度

| 5. 前空調風速開關各段風速 | 正常 | 6. 前空調冷氣作動中央出風口溫度 | 7°C |
