# YES 車輛認證書

認證編號 CPF7102025B022

| 車型 Model | TIIDA |

## 車輛認證總結報告 Vehicle Inspection Findings

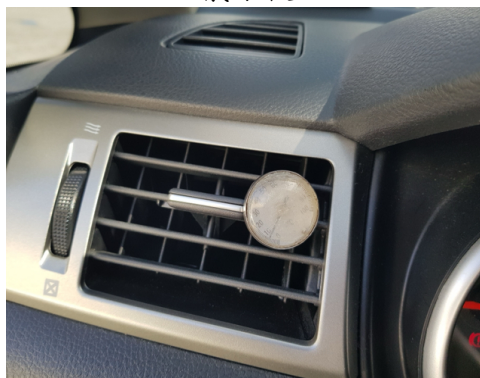
空調溫度

| 1. 檢查室外氣溫 | 27°C | 2. 後空調冷氣作動中央出風口溫度 | 無此項目 |
| 5. 前空調風速開關各段風速 | 正常 | 6. 前空調冷氣作動中央出風口溫度 | 7°C |
