認證編號 CPF7102025B039

## 車輛資料 Vehicle Information

## 車輛認證總結報告 Vehicle Inspection Findings

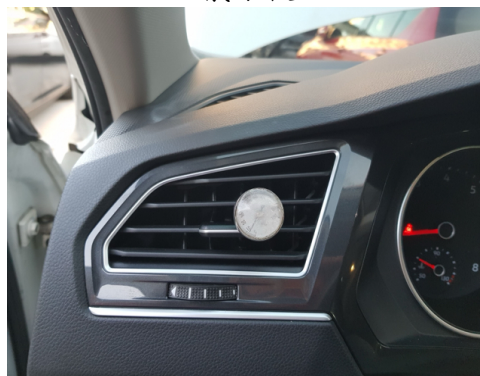
空調溫度

| 5. 前空調風速開關各段風速 | 正常 | 6. 前空調冷氣作動中央出風口溫度 | 7°C |
