認證編號 CPF7102025B051

## 車輛資料 Vehicle Information

| 車型 Model | WISH |

## 車輛認證總結報告 Vehicle Inspection Findings

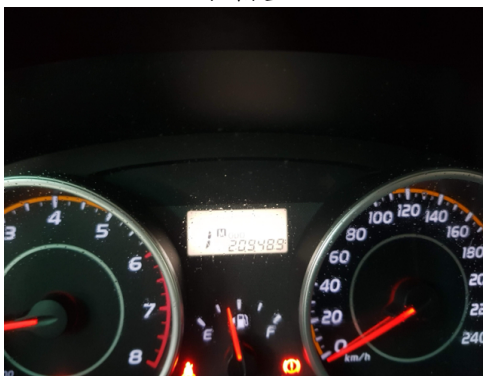
| 現況實車里程 Mileage<br>(僅揭露，不具保證效力) | 209,489 |

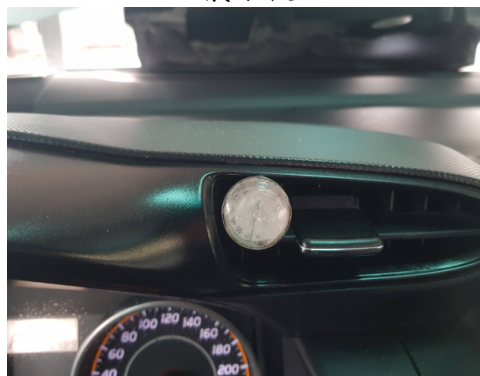
空調溫度

| 5. 前空調風速開關各段風速 | 正常 | 6. 前空調冷氣作動中央出風口溫度 | 7°C |
