認證編號 CPF7102025B054

## 車輛資料 Vehicle Information

## 車輛認證總結報告 Vehicle Inspection Findings

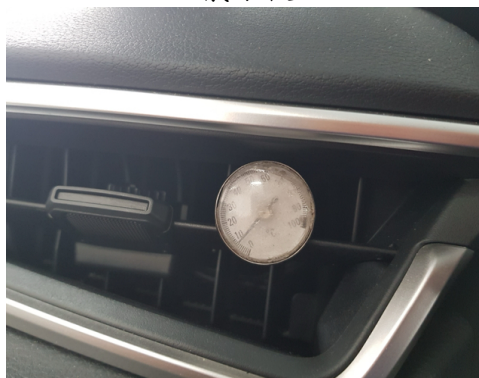
空調溫度

| 5. 前空調風速開關各段風速 | 正常 | 6. 前空調冷氣作動中央出風口溫度 | 7°C |
