# YES 車輛認證書

認證編號 CPF7102025B055

| 廠牌 Make | TOYOTA |
| 車型 Model | CAMRY |

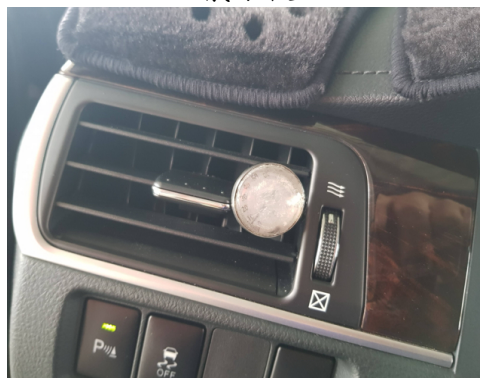
空調溫度

| 5. 前空調風速開關各段風速 | 正常 | 6. 前空調冷氣作動中央出風口溫度 | 7°C |
