# YES 車輛認證書

認證編號 CPF7102025B062

| 廠牌 Make | TOYOTA |
| 車型 Model | ALTIS |

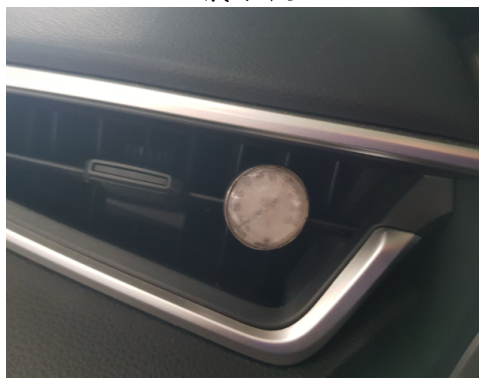
空調溫度

| 5. 前空調風速開關各段風速 | 正常 | 6. 前空調冷氣作動中央出風口溫度 | 7°C |
