認證編號 CPF7102025B063

## 車輛資料 Vehicle Information

## 車輛認證總結報告 Vehicle Inspection Findings

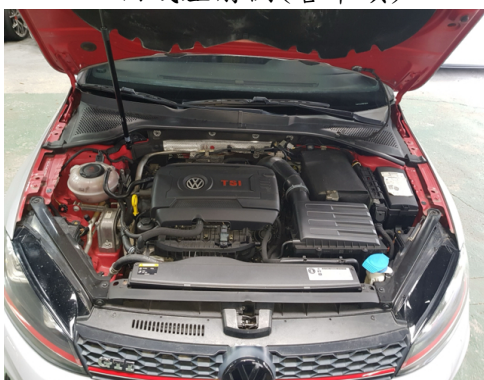
引擎室

| 5. 外觀有無漏油/水跡象 | 異常 | 6. 運轉時有無抖動或異常聲響 | 正常 |

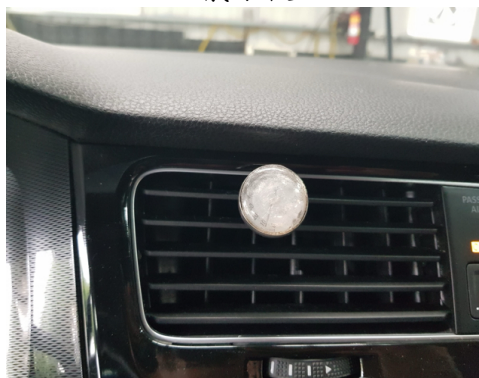
空調溫度

| 5. 前空調風速開關各段風速 | 正常 | 6. 前空調冷氣作動中央出風口溫度 | 7°C |
