認證編號 CPF7102025B066

| 廠牌 Make | NISSAN |
| 車型 Model | TIIDA |

## 車輛認證總結報告 Vehicle Inspection Findings

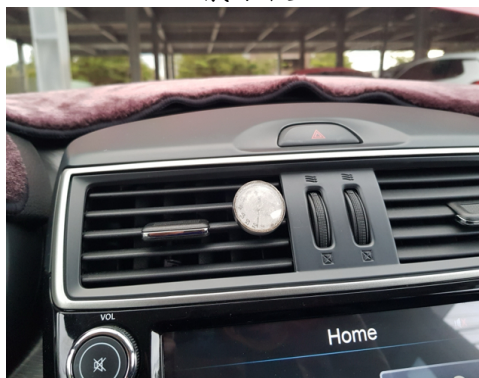
空調溫度

| 5. 前空調風速開關各段風速 | 正常 | 6. 前空調冷氣作動中央出風口溫度 | 7°C |
