認證編號 CPF7102025B075

## 車輛資料 Vehicle Information

## 車輛認證總結報告 Vehicle Inspection Findings

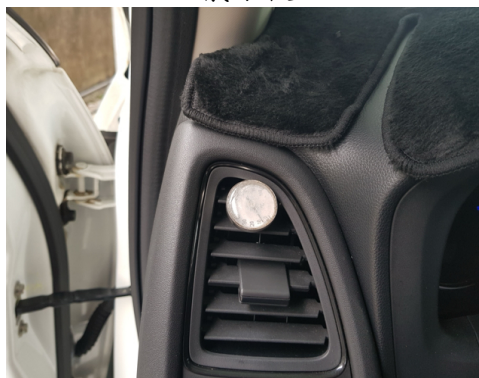
空調溫度

| 5. 前空調風速開關各段風速 | 正常 | 6. 前空調冷氣作動中央出風口溫度 | 7°C |
