認證編號 CPF7102025B077

## 車輛資料 Vehicle Information

## 車輛認證總結報告 Vehicle Inspection Findings

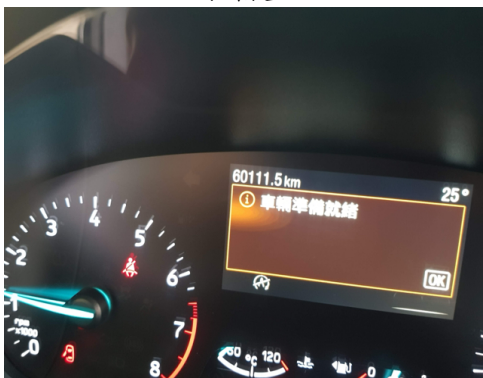
| 現況實車里程 Mileage<br>(僅揭露，不具保證效力) | 60,111 |

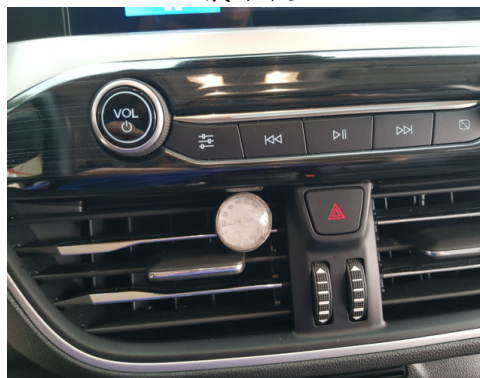
空調溫度

| 5. 前空調風速開關各段風速 | 正常 | 6. 前空調冷氣作動中央出風口溫度 | 7°C |
