認證編號 CPF7102025B079

## 車輛資料 Vehicle Information

## 車輛認證總結報告 Vehicle Inspection Findings

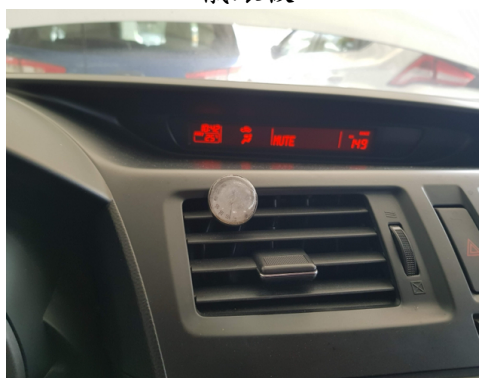
空調溫度

| 5. 前空調風速開關各段風速 | 正常 | 6. 前空調冷氣作動中央出風口溫度 | 7°C |
