# YES 車輛查定報告

## 車輛認證總結報告 Vehicle Inspection Findings

廠牌：HONDA  
排檔型式：手自排  
儀表里程數：81,303

車型：FIT  
引擎號碼：\*\*\*Z456006\*\*  
車身號碼：RKTGK5880KF10\*\*\*\*

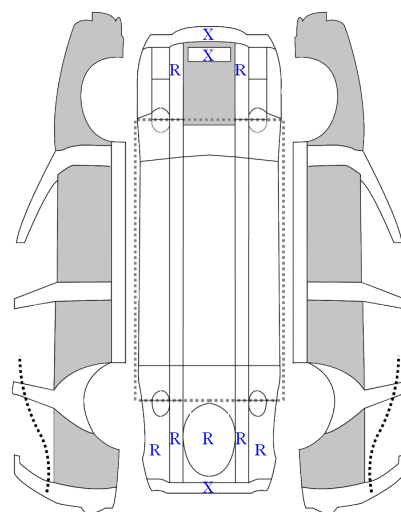
車骨結構圖

無任何異常之痕跡。  
無任何異常之痕跡。  
無任何泡水之痕跡。  
異常

④ 鈑件鏽蝕、斑剝或鏽穿  
B 受損面積約一個拳頭(含)以上  
R 鈑件校正痕跡  
X 更換

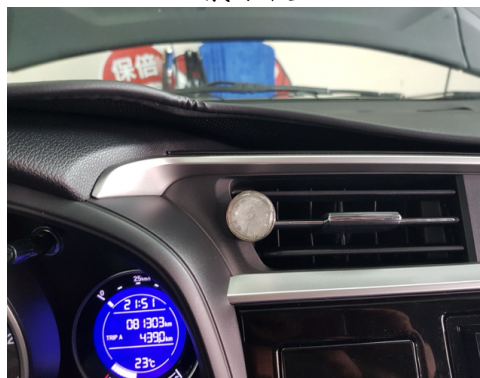
空調溫度

| 5. 前空調風速開關各段風速 | 正常 | 6. 前空調冷氣作動中央出風口溫度 | 7°C |
