認證編號 CPF7102025B094

## 車輛資料 Vehicle Information

## 車輛認證總結報告 Vehicle Inspection Findings

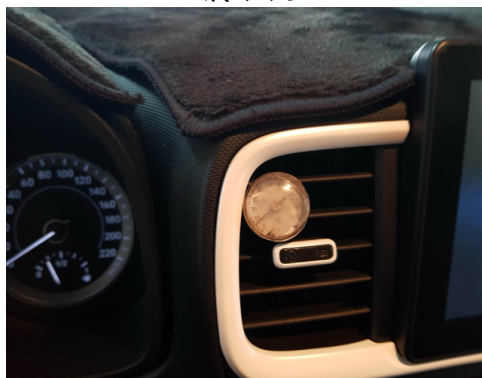
空調溫度

| 5. 前空調風速開關各段風速 | 正常 | 6. 前空調冷氣作動中央出風口溫度 | 7°C |
