認證編號 CPF7102025B097

## 車輛資料 Vehicle Information

## 車輛認證總結報告 Vehicle Inspection Findings

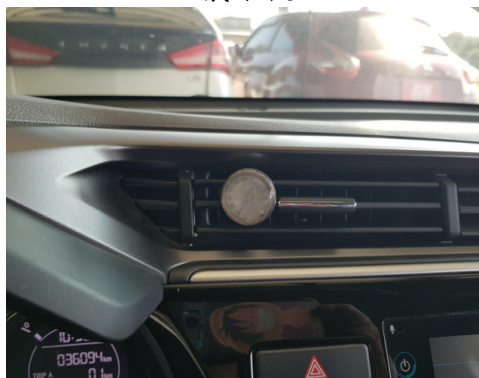
空調溫度

| 5. 前空調風速開關各段風速 | 正常 | 6. 前空調冷氣作動中央出風口溫度 | 7°C |
