認證編號 CPF7102025B099

## 車輛資料 Vehicle Information

| 廠牌 Make | TOYOTA |
| 車型 Model | VIOS |

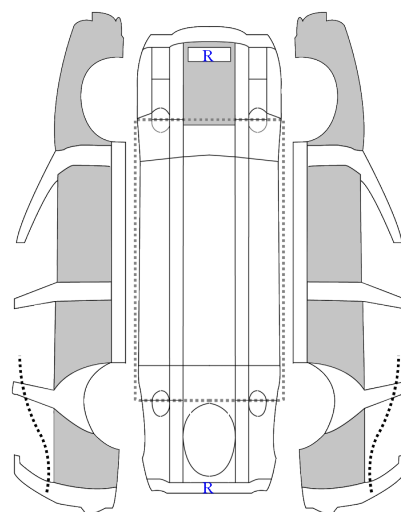
車骨結構圖

本車體骨架結構無修復跡象。

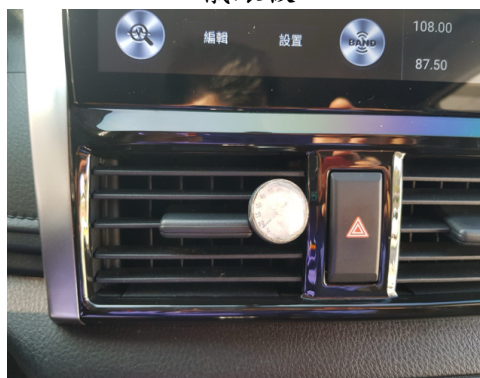
空調溫度

| 5. 前空調風速開關各段風速 | 正常 | 6. 前空調冷氣作動中央出風口溫度 | 7°C |
