認證編號 CPF7102025B100

## 車輛資料 Vehicle Information

## 車輛認證總結報告 Vehicle Inspection Findings

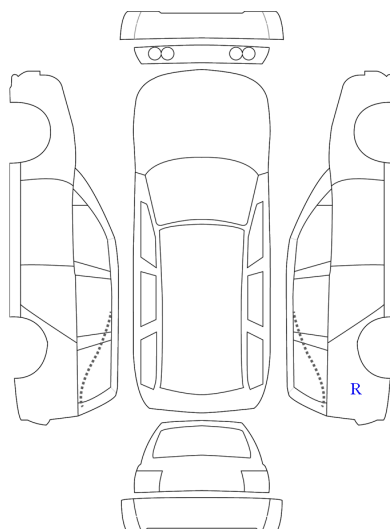
車體外觀圖

本車輛無泡水跡象。

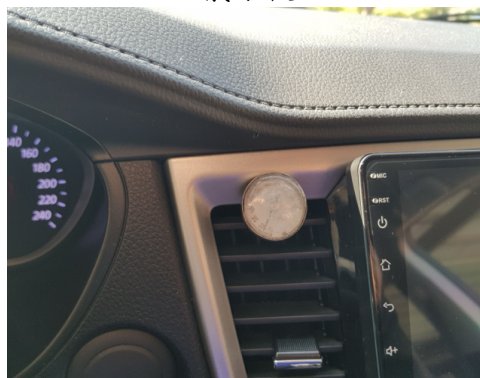
空調溫度

| 5. 前空調風速開關各段風速 | 正常 | 6. 前空調冷氣作動中央出風口溫度 | 7°C |
