認證編號 CPF7102025B105

## 車輛資料 Vehicle Information

| 車型 Model | CX-3 |

## 車輛認證總結報告 Vehicle Inspection Findings

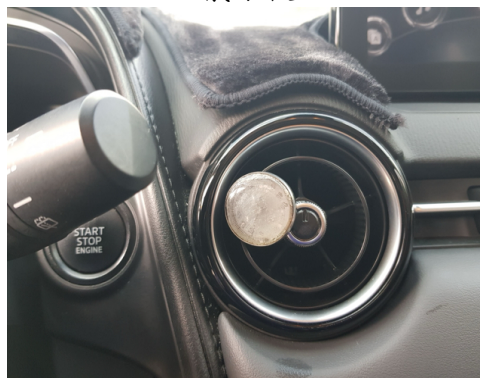
空調溫度

| 5. 前空調風速開關各段風速 | 正常 | 6. 前空調冷氣作動中央出風口溫度 | 7°C |
