認證編號 CPF7102025B107

## 車輛資料 Vehicle Information

## 車輛認證總結報告 Vehicle Inspection Findings

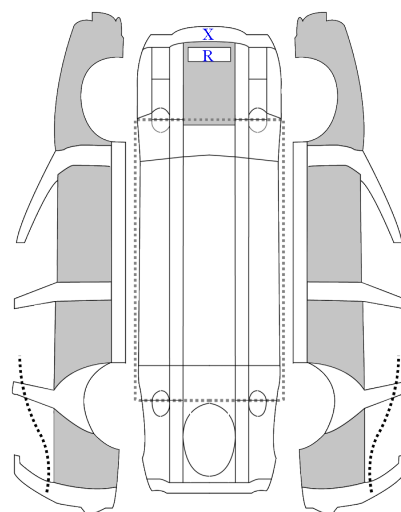
車骨結構圖

本車體骨架結構無修復跡象。

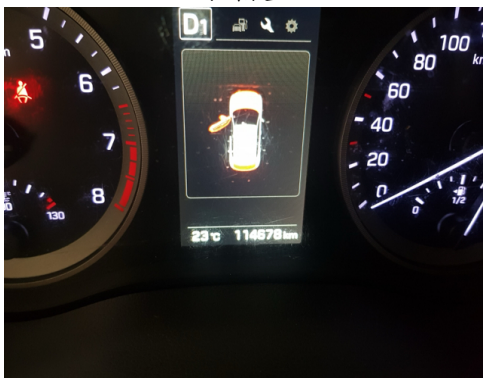
| 現況實車里程 Mileage<br>(僅揭露，不具保證效力) | 114,678 |

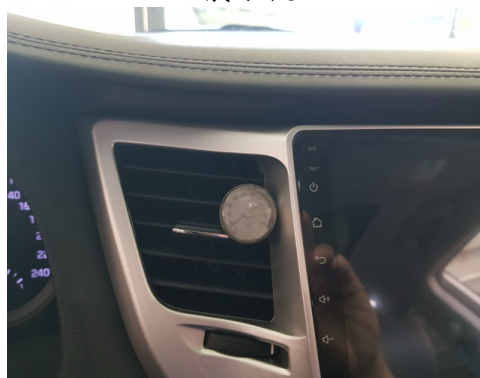
空調溫度

| 5. 前空調風速開關各段風速 | 正常 | 6. 前空調冷氣作動中央出風口溫度 | 7°C |
