認證編號 CPF7102025B108

## 車輛資料 Vehicle Information

## 車輛認證總結報告 Vehicle Inspection Findings

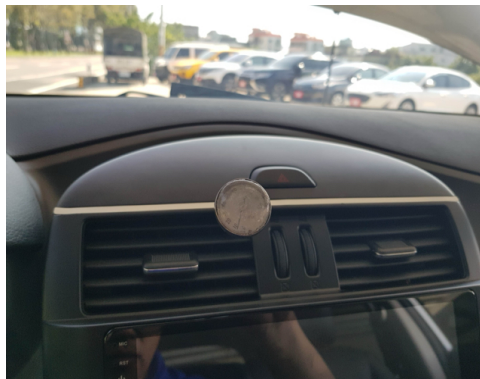
空調溫度

| 5. 前空調風速開關各段風速 | 正常 | 6. 前空調冷氣作動中央出風口溫度 | 7°C |
