認證編號 CPF7102025B109

## 車輛資料 Vehicle Information

## 車輛認證總結報告 Vehicle Inspection Findings

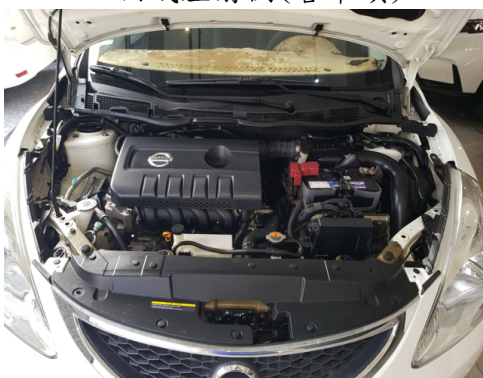
引擎室

| 5. 外觀有無漏油/水跡象 | 正常 | 6. 運轉時有無抖動或異常聲響 | 異常 |

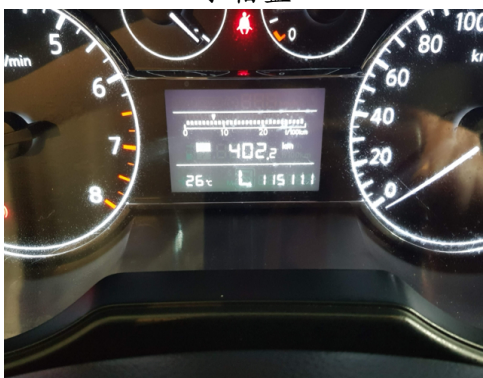
| 現況實車里程 Mileage<br>(僅揭露，不具保證效力) | 115,111 |

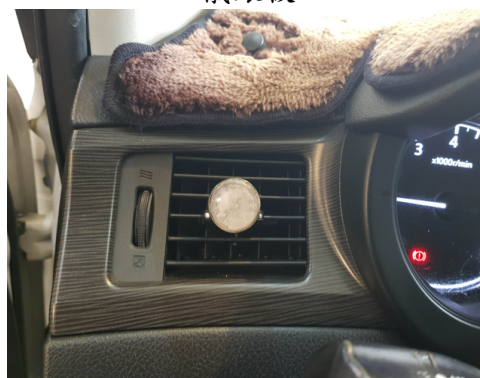
空調溫度

| 5. 前空調風速開關各段風速 | 正常 | 6. 前空調冷氣作動中央出風口溫度 | 7°C |
