# YES 車輛認證書

認證編號 CPF7102025B114

| 廠牌 Make | TOYOTA |
| 車型 Model | ALTIS |

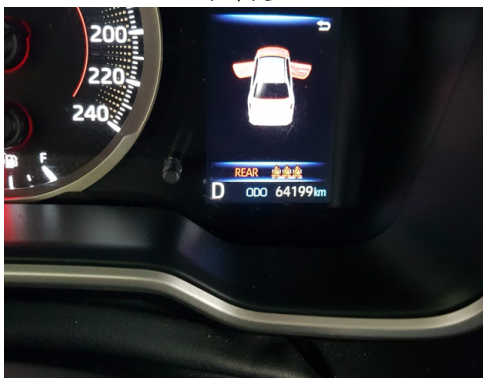
| 現況實車里程 Mileage<br>(僅揭露, 不具保證效力) | 64,199 |

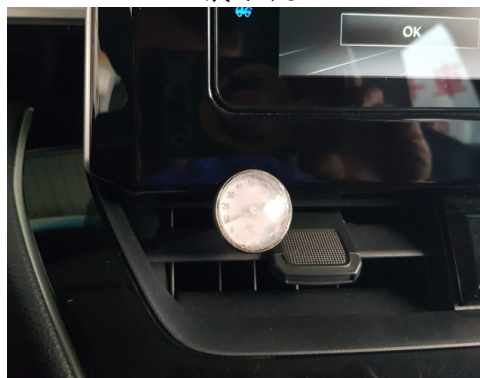
空調溫度

| 5. 前空調風速開關各段風速 | 正常 | 6. 前空調冷氣作動中央出風口溫度 | 7°C |
