認證編號 CPF7102025B116

## 車輛資料 Vehicle Information

## 車輛認證總結報告 Vehicle Inspection Findings

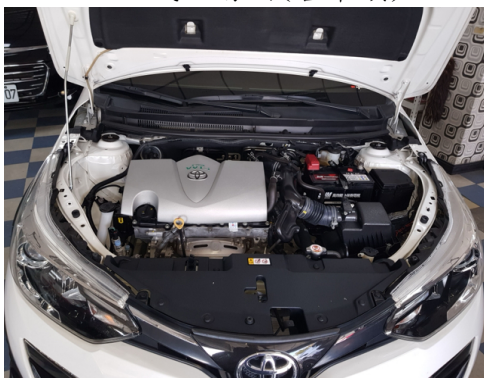
引擎室

本車引擎號碼無異常。

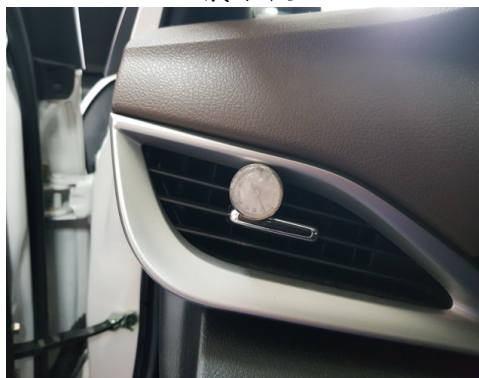
空調溫度

| 5. 前空調風速開關各段風速 | 正常 | 6. 前空調冷氣作動中央出風口溫度 | 7°C |
